BERGSTURZGEFAHR AM PIZZO CENGALO UND IM VAL BONDASCA!

WICHTIGE INFORMATIONEN ZUR AKTUELLEN GEFAHR AUF WANDERWEGEN UND KLETTER-ROUTEN

Comune di Bregaglia, 14.08.2017

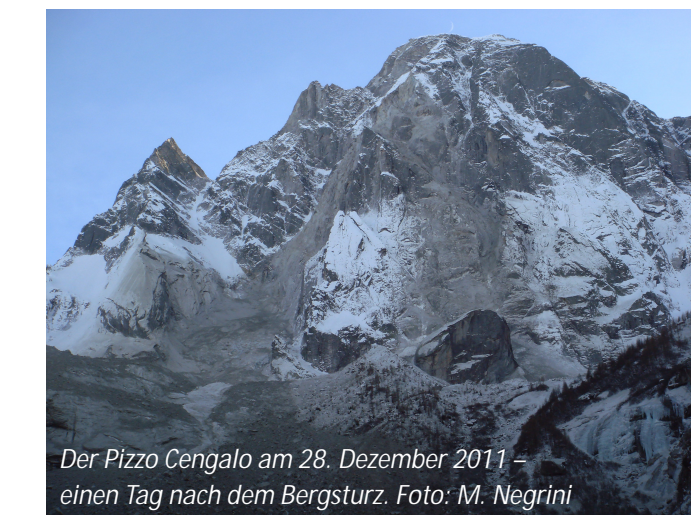
Der Pizzo Cengalo am 28. Dezember 2011 - einen Tag nach dem Bergsturz. Foto: M. Negrini

Der Bergsturz im Jahr 2011
2011 In diesem Bereich lösten sich am 27. Dezember 2011 eineinhalb bis zwei Millionen Kubikmeter Fels.

Die Sturzbahn des Bergsturzes im Jahr 2011

Im Dezember 2011 löste sich aus der Nordflanke des Pizzo Cengalo ein Bergsturz mit einem Volumen von 1.5 bis 2 Millionen m³. Die Felsmasse stürzte rund zweieinhalb Kilometer weit ins Val Bondasca hinunter.
