PERICOLO DI FRANE SUL PIZZO CENGALO ED IN VAL BONDASCA!

INFORMAZIONI IMPORTANTI SUL PERICOLO LUNGO I SENTIERI E LE VIE D'ARRAMPICATA

Comune di Bregaglia, 14.08.2017

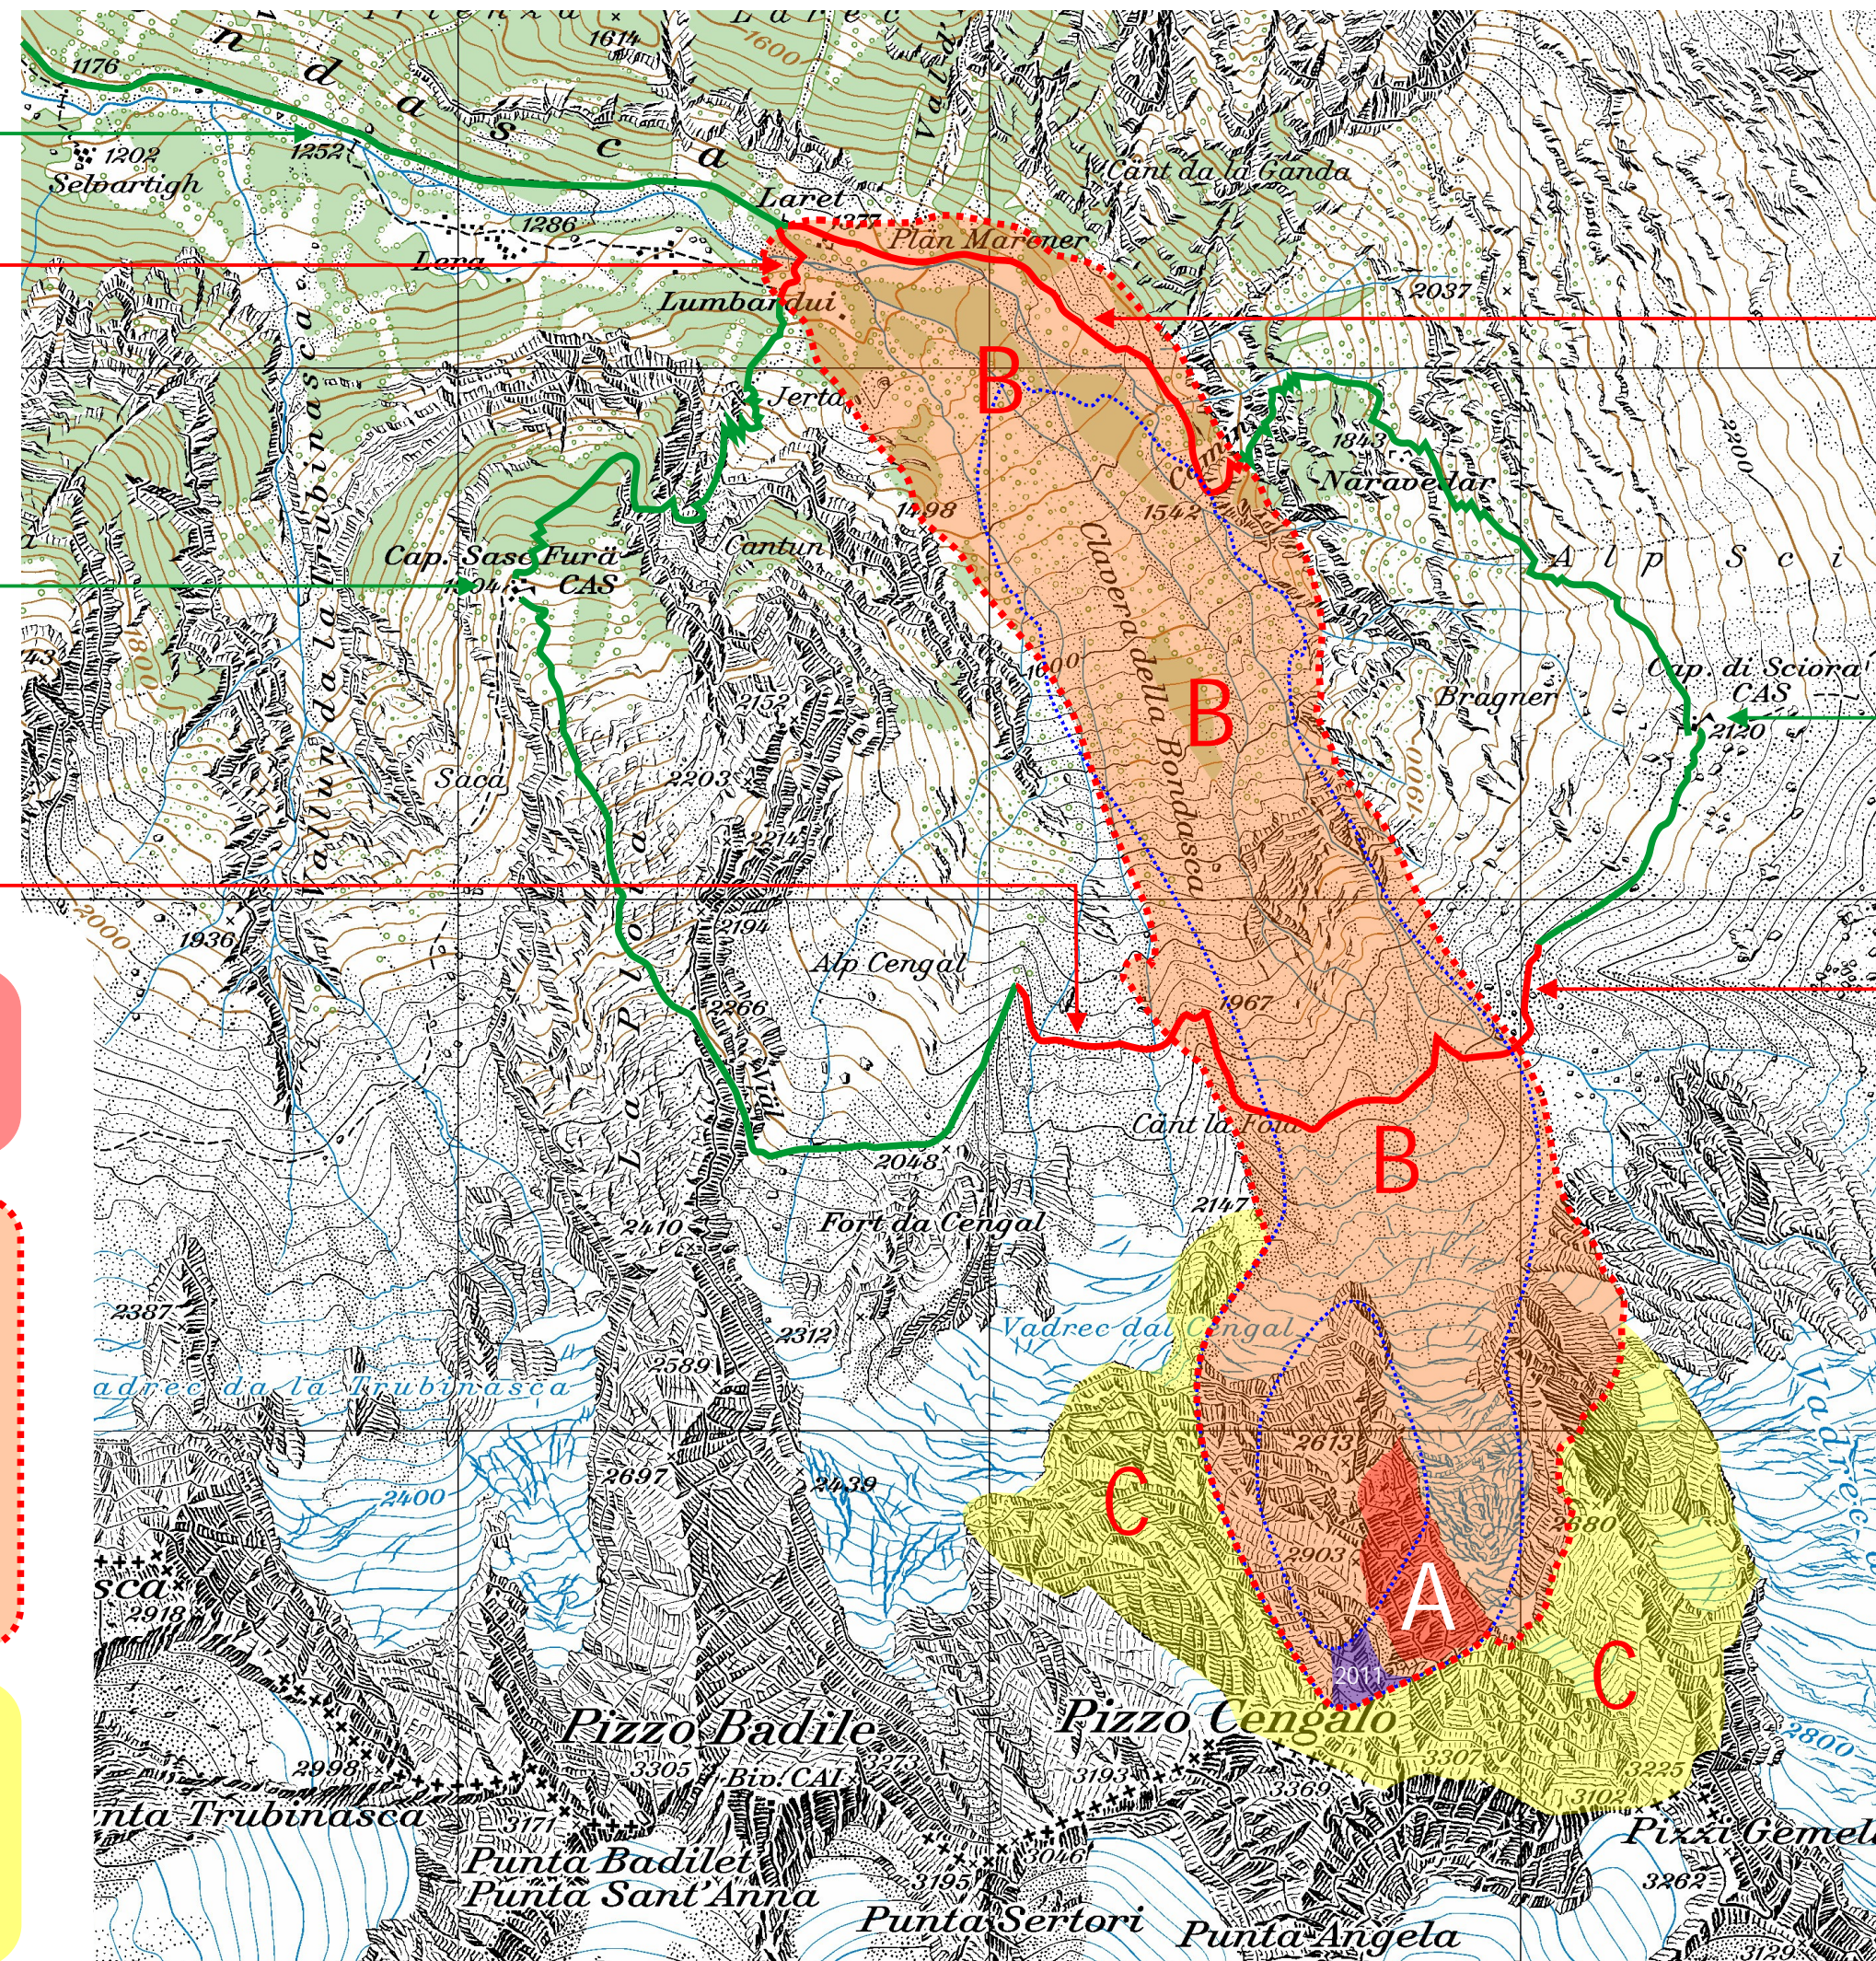
ZONA DI PERICOLO

Salita al maggese Lera
attraverso la Val Bondasca
Non soggetta a pericolo.

Salita alla capanna CAS Sasc Furà
Parzialmente nella zona di pericolo!
PERICOLO ELEVATO! Evitare di sostare in questa zona!

Capanna CAS Sasc Furà
Lontana dalla zona di pericolo.
Non soggetta a pericolo.

Via di collegamento capanna Sciora – capanna Sasc Furà
(Viale): **COMPLETAMENTE CHIUSA FINO A NUOVO AVVISO!**
Questa via è soggetta alla continua caduta di sassi e rocce
nonché in zona di pericolo acuta per la frana!
PERICOLO DI MORTE!

La massa rocciosa instabile
Circa 3.7 milioni m³ di roccia sono in movimento in questa
zona. Circa 2.2 milioni m³ precipiteranno a valle sotto forma di
una frana nei prossimi anni.

La zona di pericolo è rappresentata dal tracciato della frana
che si verificherà nei prossimi anni. Una frana si propaga
alla velocità di oltre 100km/h – impiegherà quindi solo un
minuto per raggiungere il punto più a nord del tracciato
previsto!

Nella zona di pericolo si verificano già ora cadute di sassi e
franamenti con una frequenza superiore alla media.

Tutte le vie d'arrampicata sulla parete nord del Cengalo e
nella zona del Ferro da stiro sono in zona di pericolo. SI
SCONSIGLIA ESPlicitAMENTE DI SCALARE QUESTE VIE.
Durante il franamento si prevede un'onda d'urto, una densa
nube di polvere come pure schegge e cadute di sassi su tutta
la parete nord del Cengalo.
PERICOLO DI MORTE!

Salita alla capanna CAS Sciora
Parzialmente nella zona di pericolo!
PERICOLO ELEVATO! Evitare di sostare in questa zona!

Capanna CAS Sciora
Lontana dalla zona di pericolo.
Non soggetta a pericolo.

EVITARE LA ZONA DI PERICOLO!

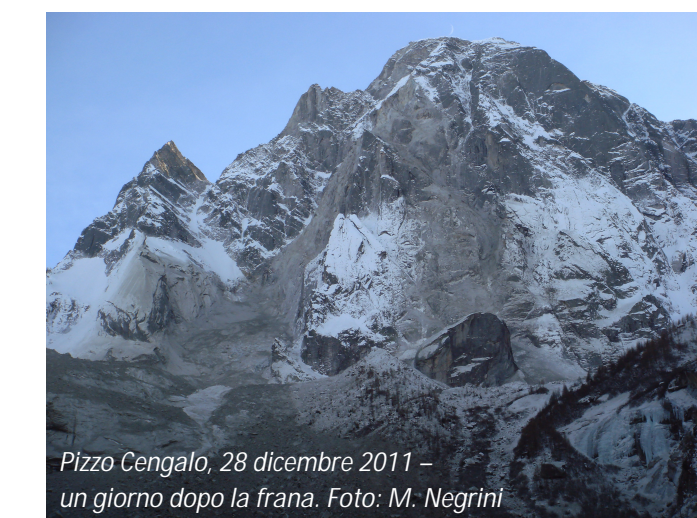
Pizzo Cengalo, 28 dicembre 2011 –
un giorno dopo la frana. Foto: M. Negrini

La frana del 2011
Il 27 dicembre 2011 si sono staccati
1.5-2 milioni m³ di roccia in questa zona.

Il tracciato della frana del 2011
